## CORROSIÓN DE ACERO GALVANIZADO RECOCIDO (“GALVANNEAL”) PINTADO

P.R. Seré<sup>(1,2)</sup>, C. Deyá<sup>(1,2)</sup>, C.I. Elsner<sup>\*(1,2)</sup>, A.R. Di Sarli<sup>(1)</sup>

(1) CIDEPINT: Centro de Investigación y Desarrollo en Tecnología de Pinturas (CICPBA-CONICET La Plata), Av. 52 s/n entre 121 y 122. C.P. 1900, La Plata, Bs. As., Argentina. [anelpire@cidepint.gov.ar](mailto:anelpire@cidepint.gov.ar).

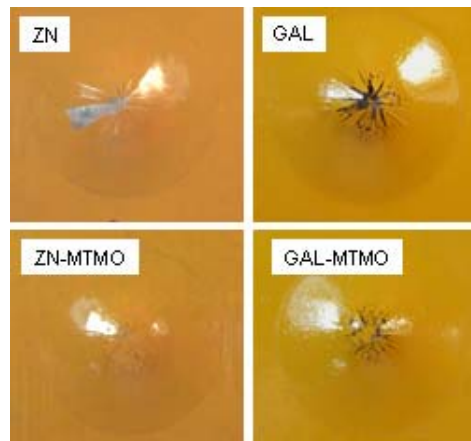
**Figura 3.** Muestras luego del ensayo de impacto

El ensayo de adhesión por el método de la cuadrícula mostró resultados satisfactorios ya que en todos los casos la calificación ASTM fue 4B o superior con menos del 5% de área removida. Sin embargo, el método de impacto, más exigente que el anterior, puso de manifiesto algunas diferencias. En ambos sustratos las muestras pretratadas con MTMO presentaron menor desprendimiento de la película de pintura, indicando que éste es un adecuado promotor de adhesión. Además, las muestras ZN con y sin pretratamiento tuvieron una mejor performance que las GAL, (Figura 3).
